# **TERMINALES DE TRANSBORDADORES**

## **DEL GOLFO DE NICOYA**

### **INFORME**

**FEBRERO 2007**

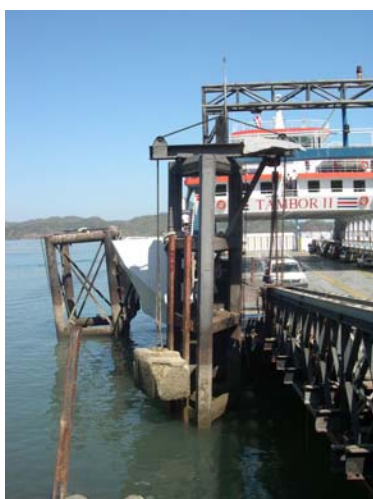
Figura Nº 2. Duques de alba, costado Oeste de la rampa

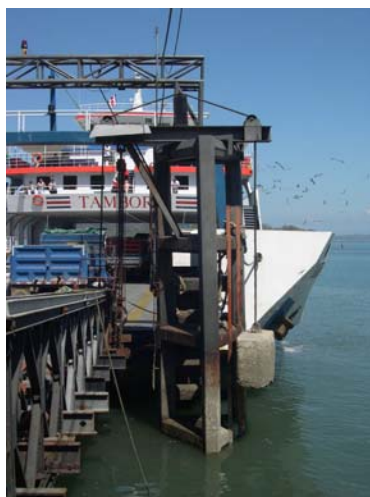
Figura Nº 4. Duque de alba, costado Este de la rampa.

Los tres duques y demás estructuras construidas con elementos de acero presentan gran deterioro a causa de la corrosión; el duque de alba que se localiza más al Este de la rampa al parecer sufrió un fuerte golpe que lo hizo que perdiera su integridad y correcta posición, por lo que se encuentra inclinado sobre uno de sus costados; además la mayoría de los arriostres están sueltos y las uniones de soldadura despegadas.

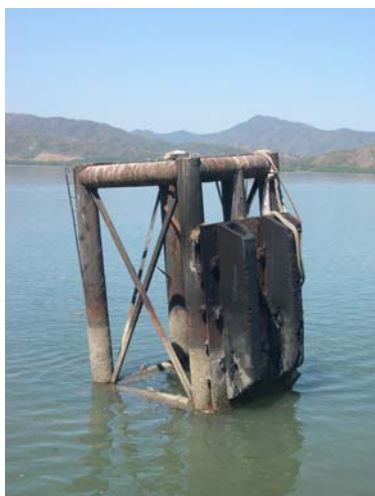
Figura N° 5. Duque de alba golpeado y seriamente deteriorado.

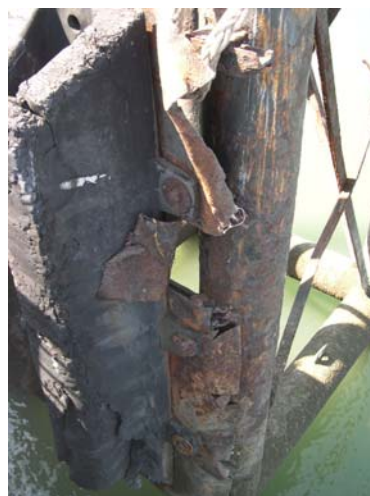
La defensa de neopreno del duque lateral Oeste se encuentra muy deteriorada, además el elemento que une la defensa con el duque de alba está completamente oxidado y deformado, como se observa en la figura N° 6.

Figura N° 6. Defensa de neopreno y base en mal estado

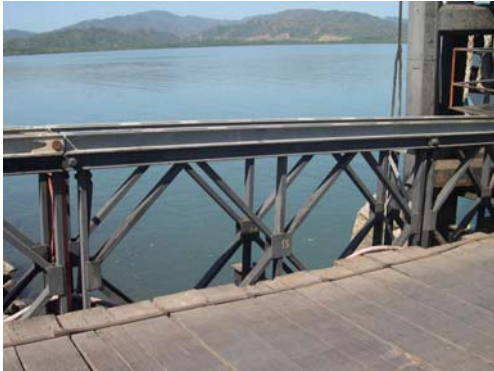
- Cambio de paneles laterales (principalmente del lado del mar), pues se tienen reportes de golpes fuertes de uno de los ferries a dicha rampa que provocaron el colapso de la misma, dando origen a la reparación.
- Reforzamiento (en el eje longitudinal) de las cuerdas superior e inferior de la estructura que une los paneles, no obstante en la inspección se pudo constatar que dichos elementos (de 6 metros de largo) solo fueron sujetos con 2 tornillos en cada extremo a las cuerdas, lo que genera una potencial falla por cortante en los tornillos, durante una sobrecarga lateral que fuera ocasionada por otro golpe de alguna embarcación o por fatiga por sobreesfuerzo de la operación constante, lo que convergería en un desprendimiento de estas piezas de refuerzo de las cuerdas.

Figura N° 7. Paneles armables modulares

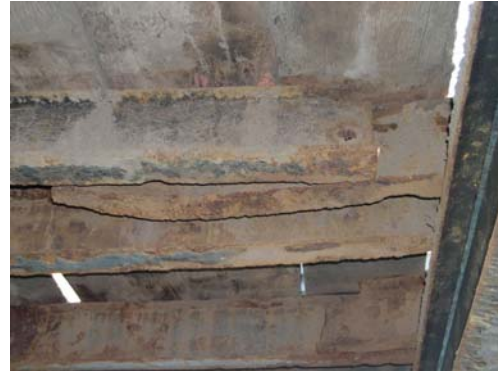
- Sustitución de las vigas secundarias longitudinales, sin embargo, se pudo observar que la mayoría de estos elementos se encuentran sueltos, sin ningún tipo de fijación a la rampa, lo que provoca que los mismos se muevan de su posición inicial de diseño y se recuesten de un lado, dejando luces considerables sin apoyo para los tablones que descansan sobre las mismas. Esto implica que se den grandes deflexiones de los tablones y en una mayoría de los casos suelen fallar, al tener sus apoyos (vigas secundarias longitudinales) desplazadas una distancia considerable.

Figura N° 8. Vigas secundarias longitudinales. Seltas y desalineadas

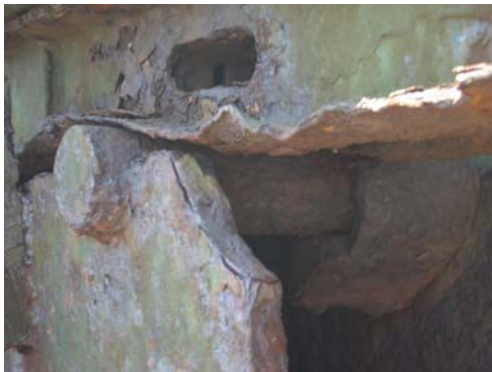
Aunado a lo anterior, se pudo verificar que la condición de apoyo de la rampa en tierra se encuentra colapsada. En su condición normal, la cuerda inferior del panel debe estar sujeta por medio de una pieza de acero a un soporte inferior conectado al bloque de concreto, obteniendo una condición de apoyo tipo bisagra, sin embargo, debido a los golpes que ha sufrido la estructura las piezas de enganche del apoyo se han desprendido, quedando directamente la cuerda inferior que conecta los paneles colocada sobre el soporte inferior sin ningún tipo de restricción a los movimientos verticales y horizontales (condición de apoyo articulado requerido), lo que provoca una condición de inestabilidad en el apoyo; por tal motivo la rampa constantemente se desmonta de dicho apoyo y se deforma. Asimismo, los elementos de arriostre horizontal (tirantes) no cumplen la función para la cual fueron diseñados (restringir esfuerzos de tensión horizontales), pues en su mayoría se han deformado considerablemente y sus longitudes han aumentado.

Figura N° 9. Apoyo colapsado.

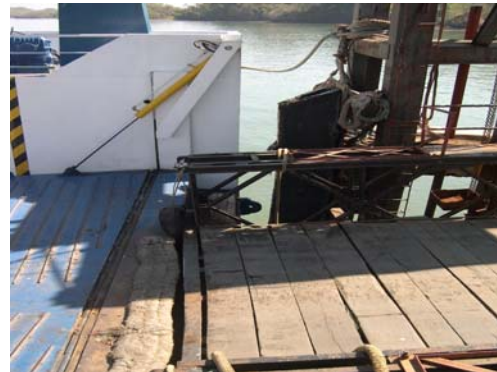
Figura N° 10. Contacto directo embarcación-rampa

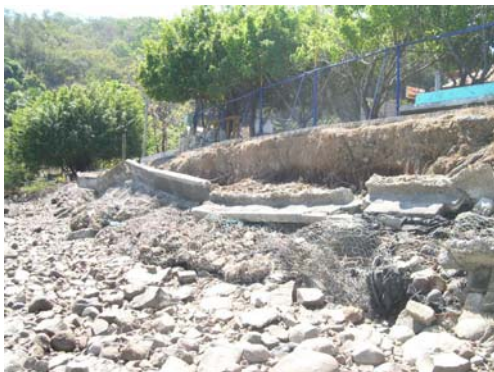
El sector Este del relleno tiene problemas de erosión producto del oleaje que generan los vientos alisios ("vientos del norte"), existen partes donde se ha perdido completamente el material de protección y otras donde el material es de un peso muy inferior al requerido, además otras obras colocadas sobre el relleno ("tapia y acera") se han visto afectadas y han colapsado. Actualmente la erosión ha sido tan fuerte que de seguir avanzando la vía de acceso podría tener problemas de estabilidad y finalmente colapsar.

Figura N°13. Sector Este, muro completamente destruido.

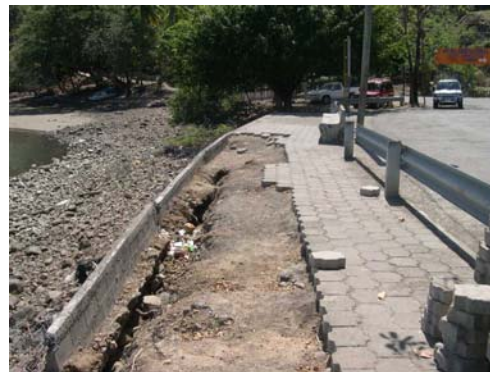
Figura N°14. Problemas de erosión cerca de la vía de acceso principal

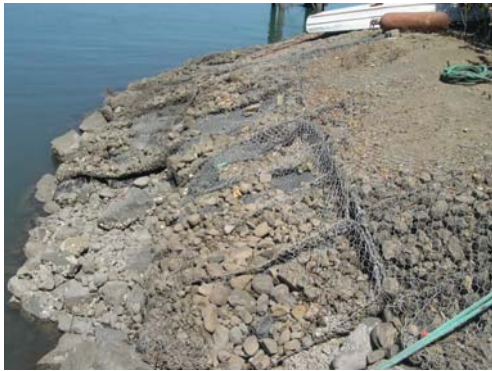
El sector Norte del relleno se encuentra protegido con material de mayor tamaño (roca de río), sin embargo por el efecto de la marea no se pudo determinar la condición del pie del talud; en cuanto al sector Oeste, por su ubicación y la condición de abrigo en que se encuentra, al estar protegido contra el oleaje más energético se observa en mejores condiciones y más estable, aunque las "colchonetas" en algunos sectores están abiertas.

Figura Nº 15. Protección del sector Oeste, colchonetas en regular estado.

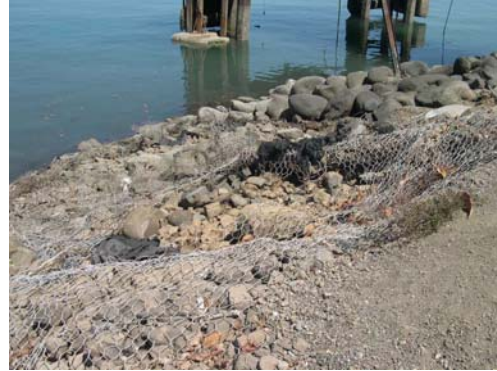
Figura Nº 16. Protección del sector Norte-Oeste, colchonetas deterioradas

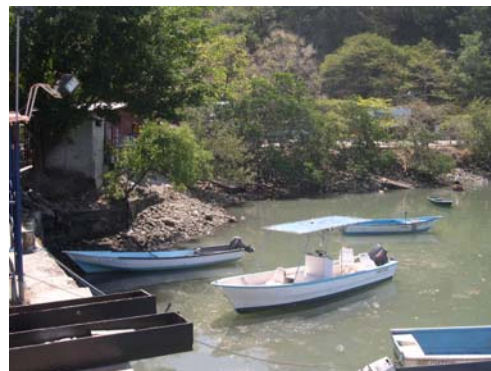
En relación con las características de la costa, se observa que en el sector Este de la terminal existe una pequeña playa, caso contrario sucede al Oeste donde no la hay. Lo anterior obedece a la retención de la poca cantidad de sedimentos que el relleno detiene y que el oleaje predominante del sitio coloca en ese sector, que ha formado una pequeña playa de un lado del relleno y del otro se ha ido erosionando.

Figura N° 19. Erosión al Oeste del relleno

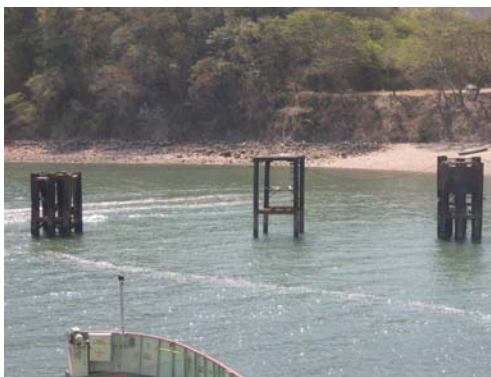
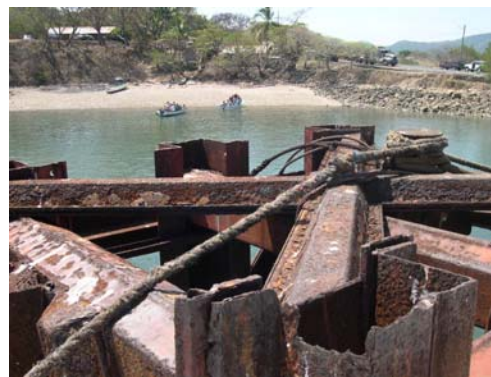
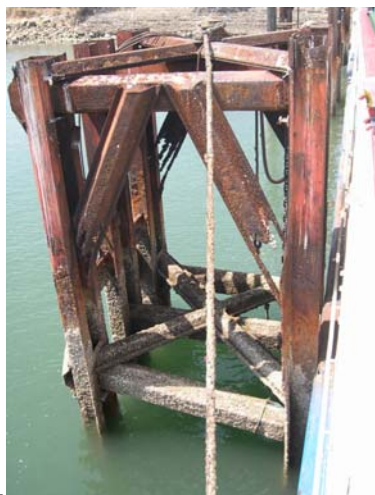
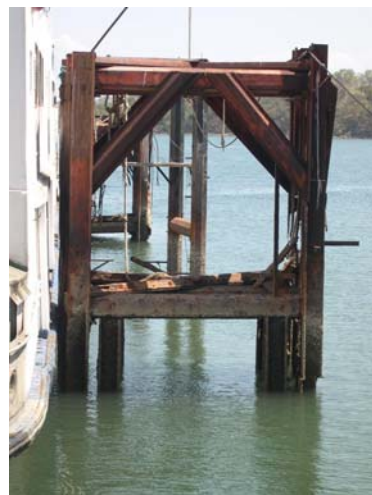
Figura Nº 22. "Sistema de amarre". Duque muy deteriorado

Figura N° 23. Duque de alba completamente deteriorado

Figura N° 24. No existen defensas en ninguno de los duques

Todas las estructuras fueron construidas con elementos de acero y presentan un alto grado de corrosión y por ende de pérdida de su espesor; en muchos casos los elementos fueron desgastados y atravesados en su totalidad por el proceso de oxidación, tanto de los elementos principales como del sistema de arriostres y sus respectivas uniones soldadas (muy dañadas).

Se constató tal y como se puede observar en las figuras N° 21 a 24 que ninguno de los duques cuentan con defensas, lo que provoca que estas estructuras se vean directamente sometidos a cargas laterales importante y a deformaciones que aceleran su deterioro.

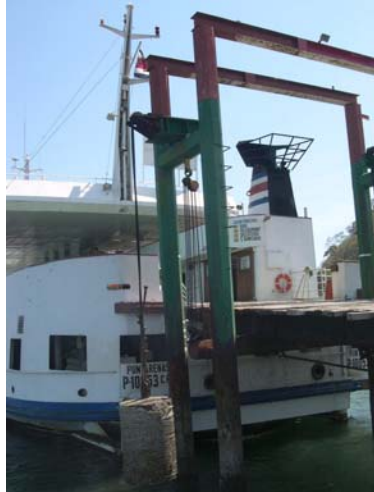
Al igual que en Paquera, la estructura de la rampa fue diseñada para soportar únicamente cargas horizontales y transversales, generadas por la operación de los vehículos que transitan sobre la superficie de rodamiento. En este caso la rampa también está sometida a cargas generadas durante la operación de atraque de las embarcaciones.

Figura Nº 25. Contacto directo entre la embarcación y la rampa.

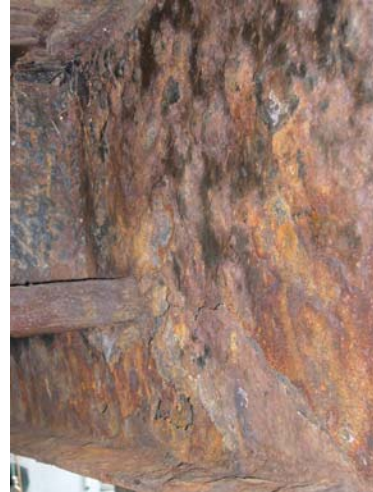
Producto de la ausencia de mantenimiento, la integridad de toda la estructura se encuentra en peligro de colapso inminente, la pérdida de los espesores efectivos de los elementos principales, en muchos casos con almas y patines atravesados totalmente por la corrosión y la deformación severa por algunos golpes sufridos, aparentemente en la maniobra de atraque (verificable en la figuras N° 25 a 30), son los efectos producidos que generan una condición inaceptable de operación de la rampa.

Figura Nº 26. Vigas principales severamente corroídas

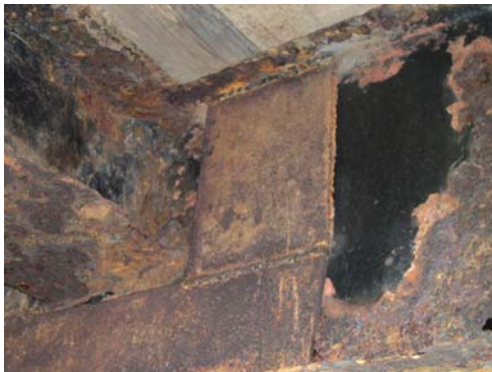
- Refuerzo de las almas de algunas vigas longitudinales y transversales; para este caso, se soldaron algunos elementos tipo placas, sobretodo donde existía gran pérdida de espesor por la corrosión sufrida. No obstante, el aporte de estas placas soldadas a la estructura es solo de recubrimiento debido a que estructuralmente no trabajan bien por la "calidad" de la unión.
- Sustitución de los elementos cilíndricos que fungen como apoyo articulado en el lado en tierra de la rampa; no obstante, los soportes de estos elementos (base) no han sido reparados, situación que fue indicada en un informe realizado por el ingeniero Manuel Serrano en Junio del 2005.
- Sustitución de algunos tablonos de la superficie de ruedo. Sin embargo la mayoría se encuentran sueltos y desalineados, lo cual implica un peligro tanto para los vehículos como para los peatones.

Figura Nº 27. Placas soldadas a las almas de los elementos principales.

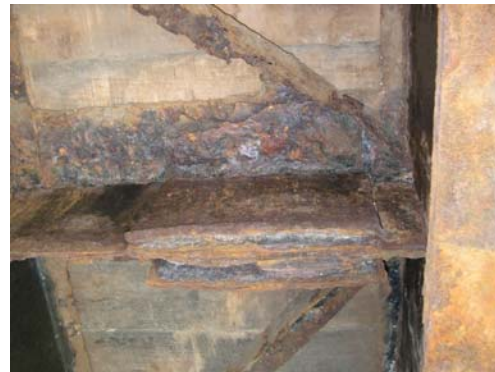
Figura Nº 28. Elementos principales completamente deteriorados

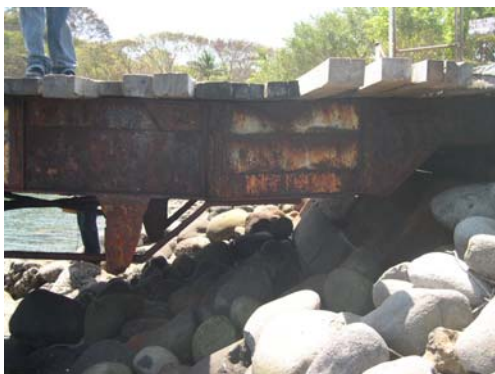
Debido a golpes a que se ha sometido la rampa durante la maniobra de atraque de las embarcaciones, la misma se ha desprendido del apoyo en tierra varias veces al perderse el empotramiento de los soportes al bloque de apoyo en tierra, lo que demuestra su condición de inestabilidad.

Figura N° 29. Deformación de las vigas principales por golpes sufridos

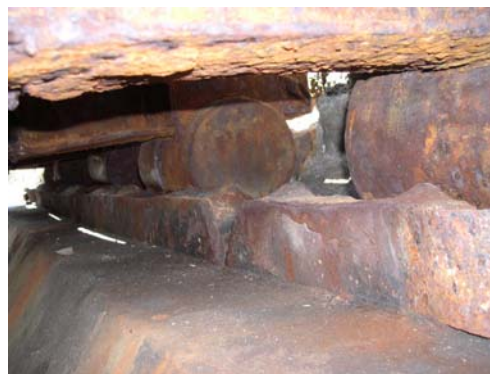
Figura N° 30. Apoyos deteriorados sin mantenimiento con lubricante

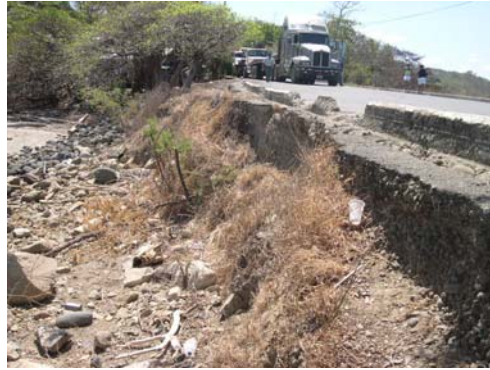
Existe un sector adyacente a la playa donde no se colocaron "colchonetas" como material de protección al relleno, que se ha ido erosionando y ha dejado al descubierto las diferentes capas de la estructura de la carpeta asfáltica en la zona de acceso como se puede observar en la figura N° 31.

Figura Nº 31. Sector del acceso en peligro de colapsar

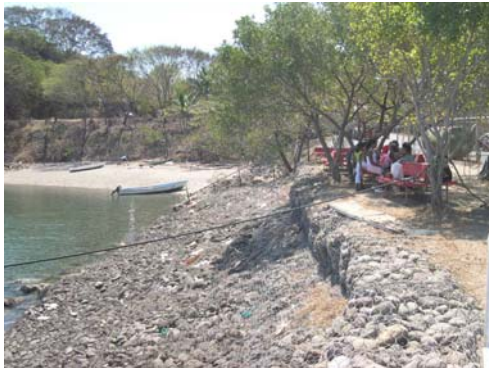
Las "colchonetas" existentes presentan una condición relativamente buena, sin embargo existen sitios donde la malla se ha roto y se ha salido el material de relleno.

Figura Nº 32. Sector sin protección al oleaje.

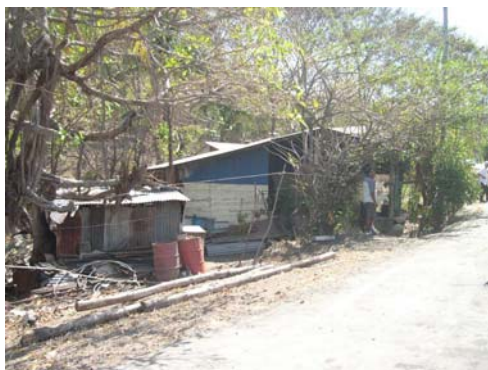
Figura Nº 36. Casa de habitación en Zona Pública.

Por otra parte se observó que en las cercanías de la terminal, específicamente al margen de la vía de acceso y en zona pública existe una vivienda de madera que actualmente se encuentra habitada.

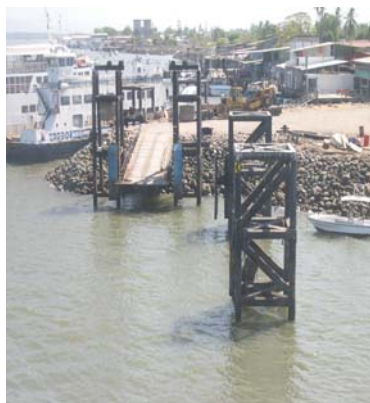
Figura N° 37. Duques en buen estado, no obstante hay una defensa suelta en el duque que está más al oeste en la rampa norte.

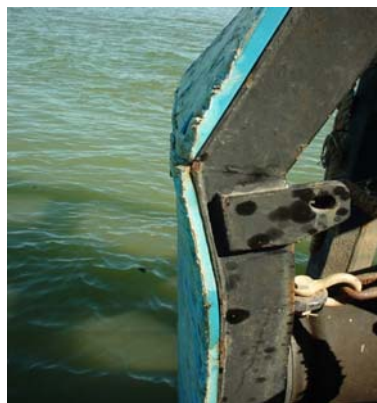
Figura N° 38. Gran deformación de una de las defensas de la rampa Norte

Debido a malas maniobras realizadas para atracar se ha provocado el deterioro de los elementos principales de una de las defensas de la rampa norte, como se puede observar en la figura N° 38.

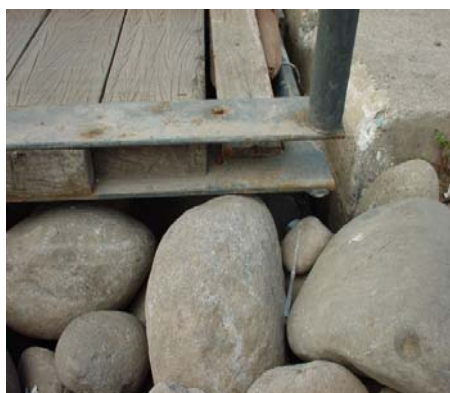
Así mismo, se ha dado la acumulación de material que se utilizó como relleno por debajo de las rampas del lado en tierra (Figura N° 39), lo que provoca que la misma no pueda efectuar su movimiento normal en condiciones de marea baja pues el material interrumpe constantemente ese movimiento.

Figura N° 39. Acumulación de material de relleno por debajo de la rampa Norte.

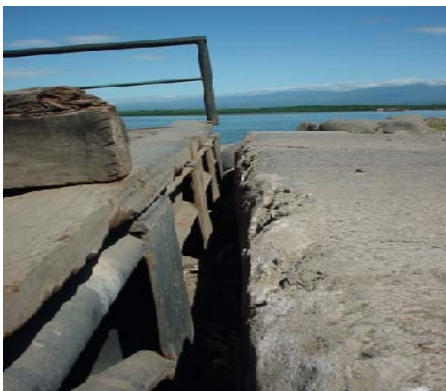
Las rampas de acceso se conectan a bloques de concreto por medio de apoyos simples de rodillo. Se pudo constatar que el parapeto de uno de los bloques ya presenta importantes deformaciones, las cuales podrían ocasionar el deterioro acelerado de todo el elemento estructural, ya sea por corrosión del acero de refuerzo y desprendimiento del concreto circundante y/o por efecto de la expansión que sufre el acero al corroerse.

En la siguiente fotografía se puede observar el principal problema de operación que presenta el parapeto actualmente; la rampa hace contacto con el parapeto bajo ciertas condiciones especiales de marea, lo que provoca el desgaste en el borde.

Figura Nº 40. Deformación del parapeto del bloque de apoyo.

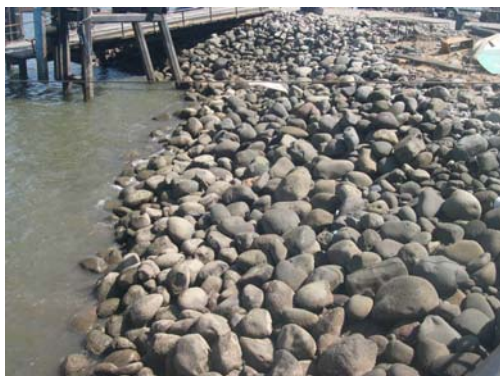
Por otra parte, es necesario indicar que existe un sector al costado Oeste de la Terminal que no cuenta con el tamaño requerido de material para proteger la vía de acceso; el material es pequeño y no tiene la conformación adecuada.

Figura Nº 41. Material de protección del talud.
