PUENTE SOBRE RÍO TÁRCOLES EN OROTINA ESTÁ EN PERFECTO ESTADO Y COMPLETO

prensa
mopt

18-01-10

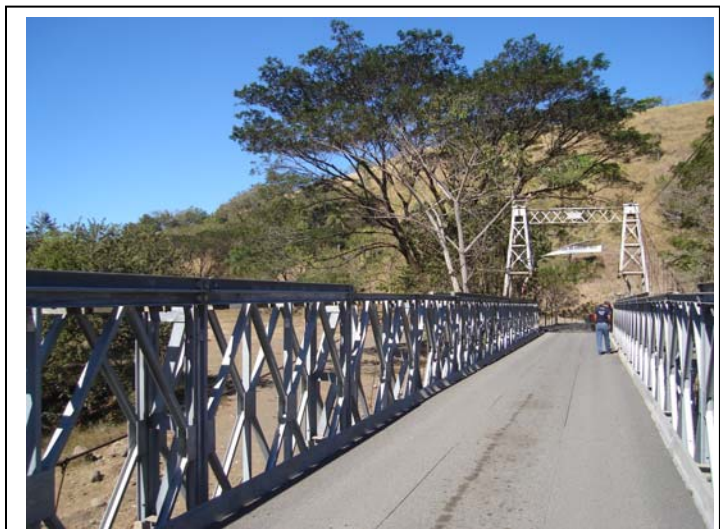
CONAVI verificó buen estado de puente avanzada la semana anterior.

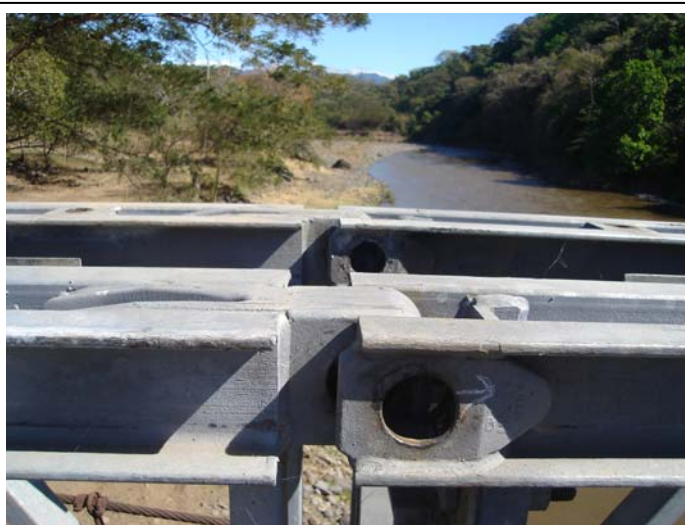
Asimismo, detalló que el puente es de 85.4 metros, formado por dos secciones de 61 metros y 24.4 metros y estas dos partes no están “amarradas” en su parte superior para darle movilidad a la estructura. Además, en sus puntos de intersección no se necesita cuerdas de refuerzo o anclaje, eso hace que parezca que faltan piezas.

Puntos de unión de las dos secciones hacen que parezca que falta alguna pieza de amarre, como tornillos, pero no es así
